**COMUNE DI LIVORNO**

**VERBALE DI ISPEZIONE DI COSE E LUOGHI DIVERSI DA PRIVATA DIMORA**

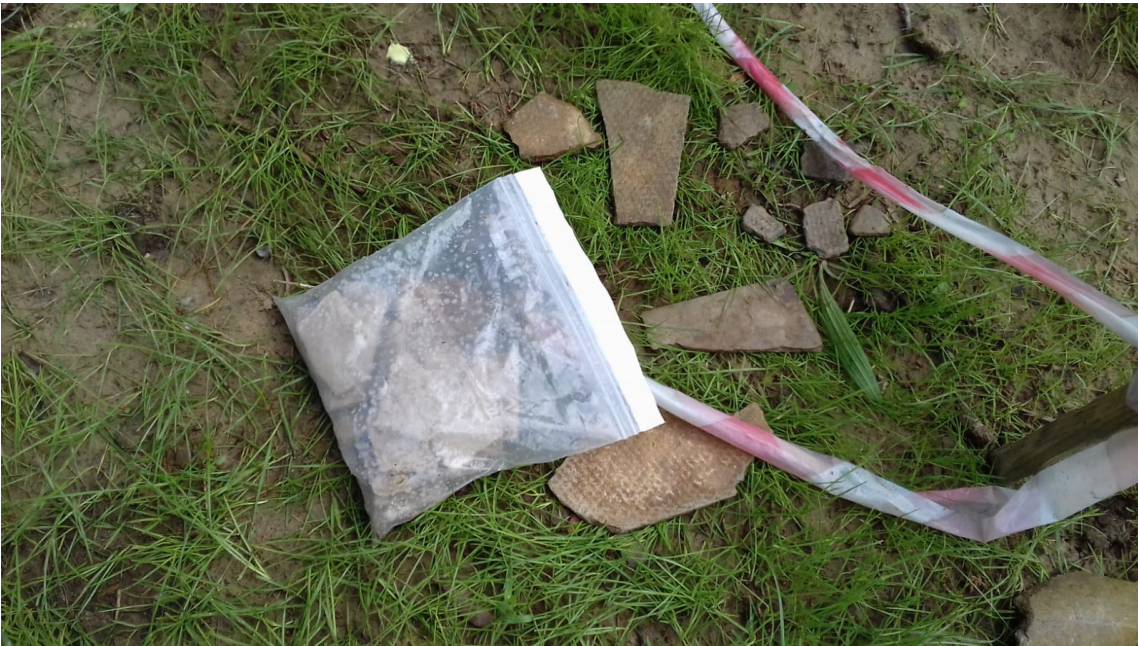
Foto 1

- alcuni cittadini avevano raccolto, in un contenitore di plastica, dei pezzi di lastre piane, dello spessore pari a circa 5 mm, non arrotondate e le cui superfici di rottura, trasversale, apparivano non interessate da contatto con il terreno (foto 1). I cittadini riferivano di aver rinvenuto il materiale, semplicemente, appoggiato sulla parte superficiale del terreno;
- operando una ispezione preliminare venivano ritrovati altri quattro frammenti di materiale potenzialmente contenente amianto: tre dei quali con caratteristiche simili a quelli sopra indicati (tipologia 1); uno di essi, a differenza di tutti gli altri, presentava una sezione trasversale curva e risultava compresso nel terreno, tanto che sulla superficie esterna si trovava, in aderenza, una porzione di terreno in cui era cresciuto del prato (tipologia 2) (foto 2 e 3).

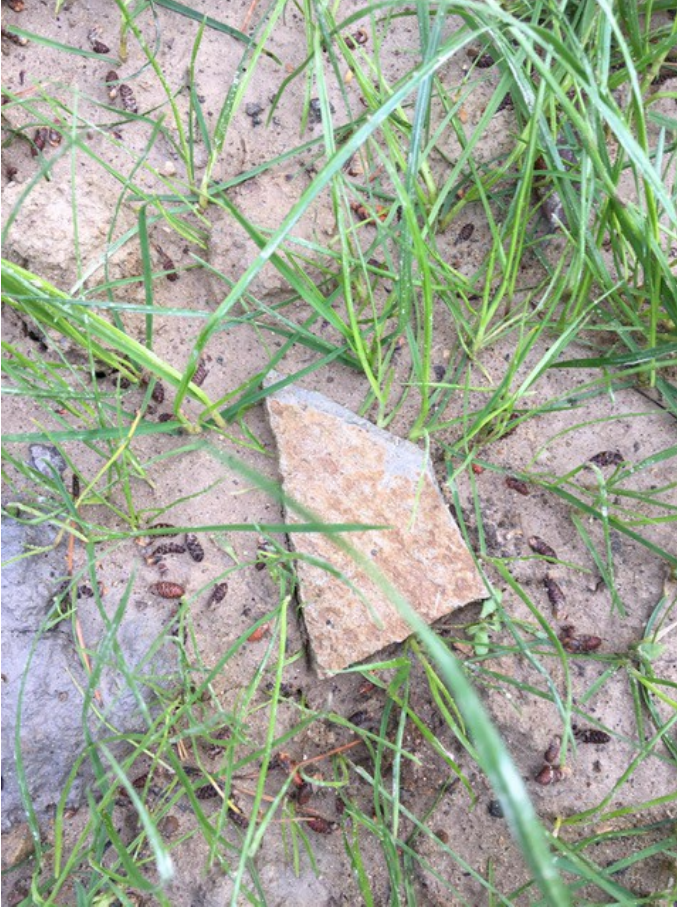
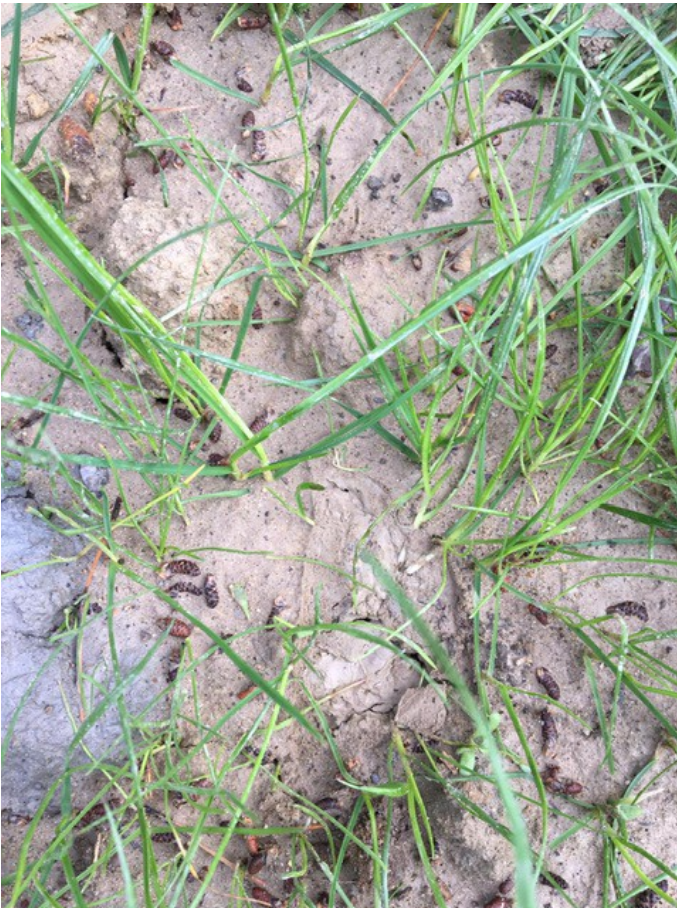
- Il primo una volta sollevato dal terreno ha consentito di scorgere del prato cresciuto sotto la superficie dello stesso (foto 4 e 5).

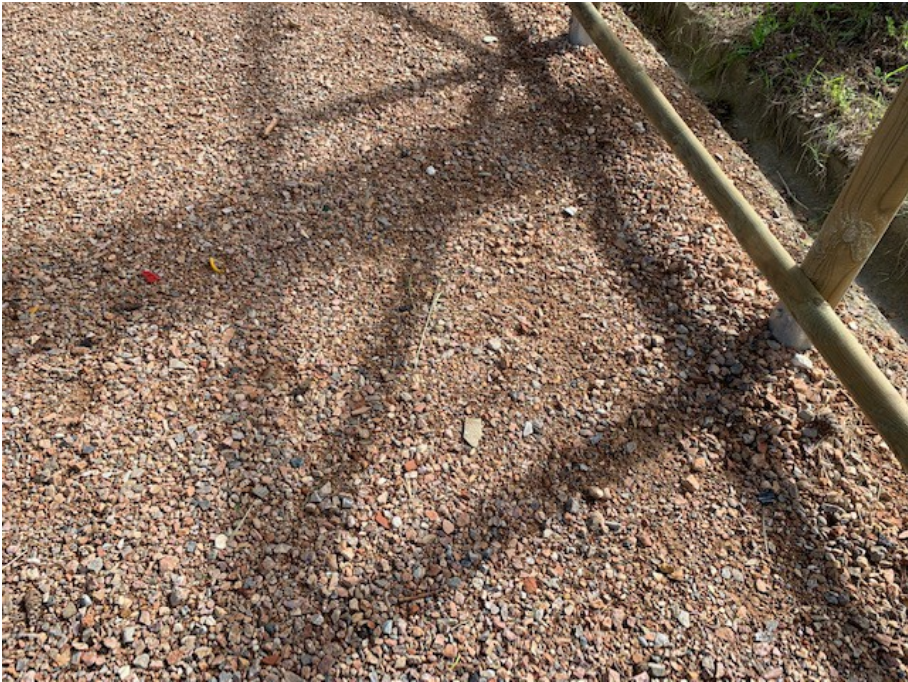
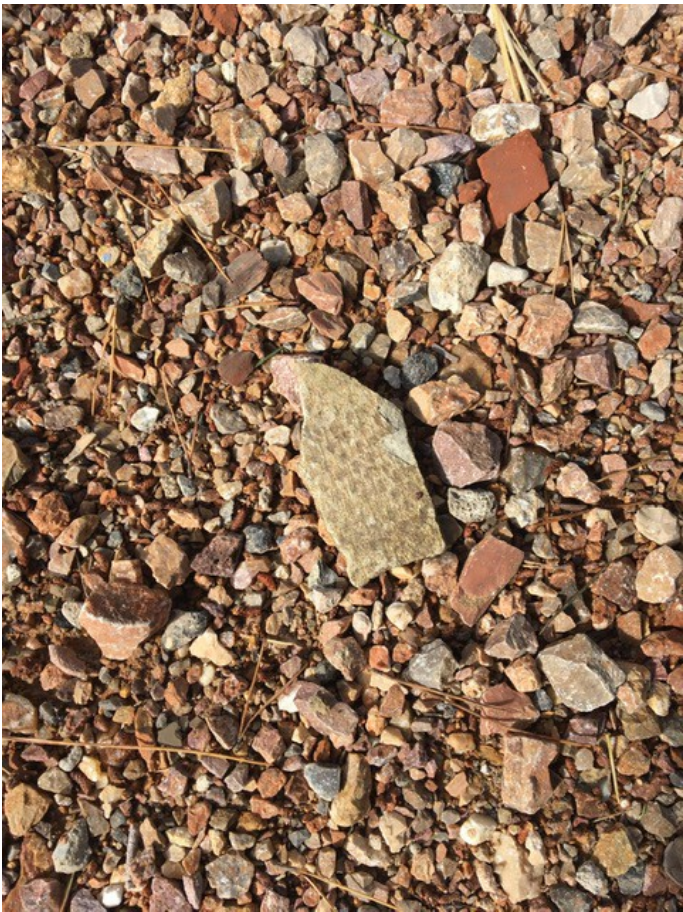
- Il secondo, era giacente sul vialetto, di recentissima ripavimentazione, che collega la strada principale al perimetro sud del parco (foto 6 e 7)
